CABALLERIZAS DEL PALACIO DE GOYENECHÉ (NUEVO BAZTÁN)

Cierre de fiestas

CON LA RESTAURACIÓN DE LAS CABALLERIZAS SE COMPLETA LA IMAGEN DE DOS DE LAS PLAZAS DEL CONJUNTO DEL PALACIO DE GOYENECHE, EN NUEVO BAZTÁN. LAS OBRAS DE CONSOLIDACIÓN HAN SACADO A LA LUZ NUEVOS ELEMENTOS Y SE HAN RECONSTRUIDO OTROS CONFORME A LOS DISEÑOS ORIGINALES.

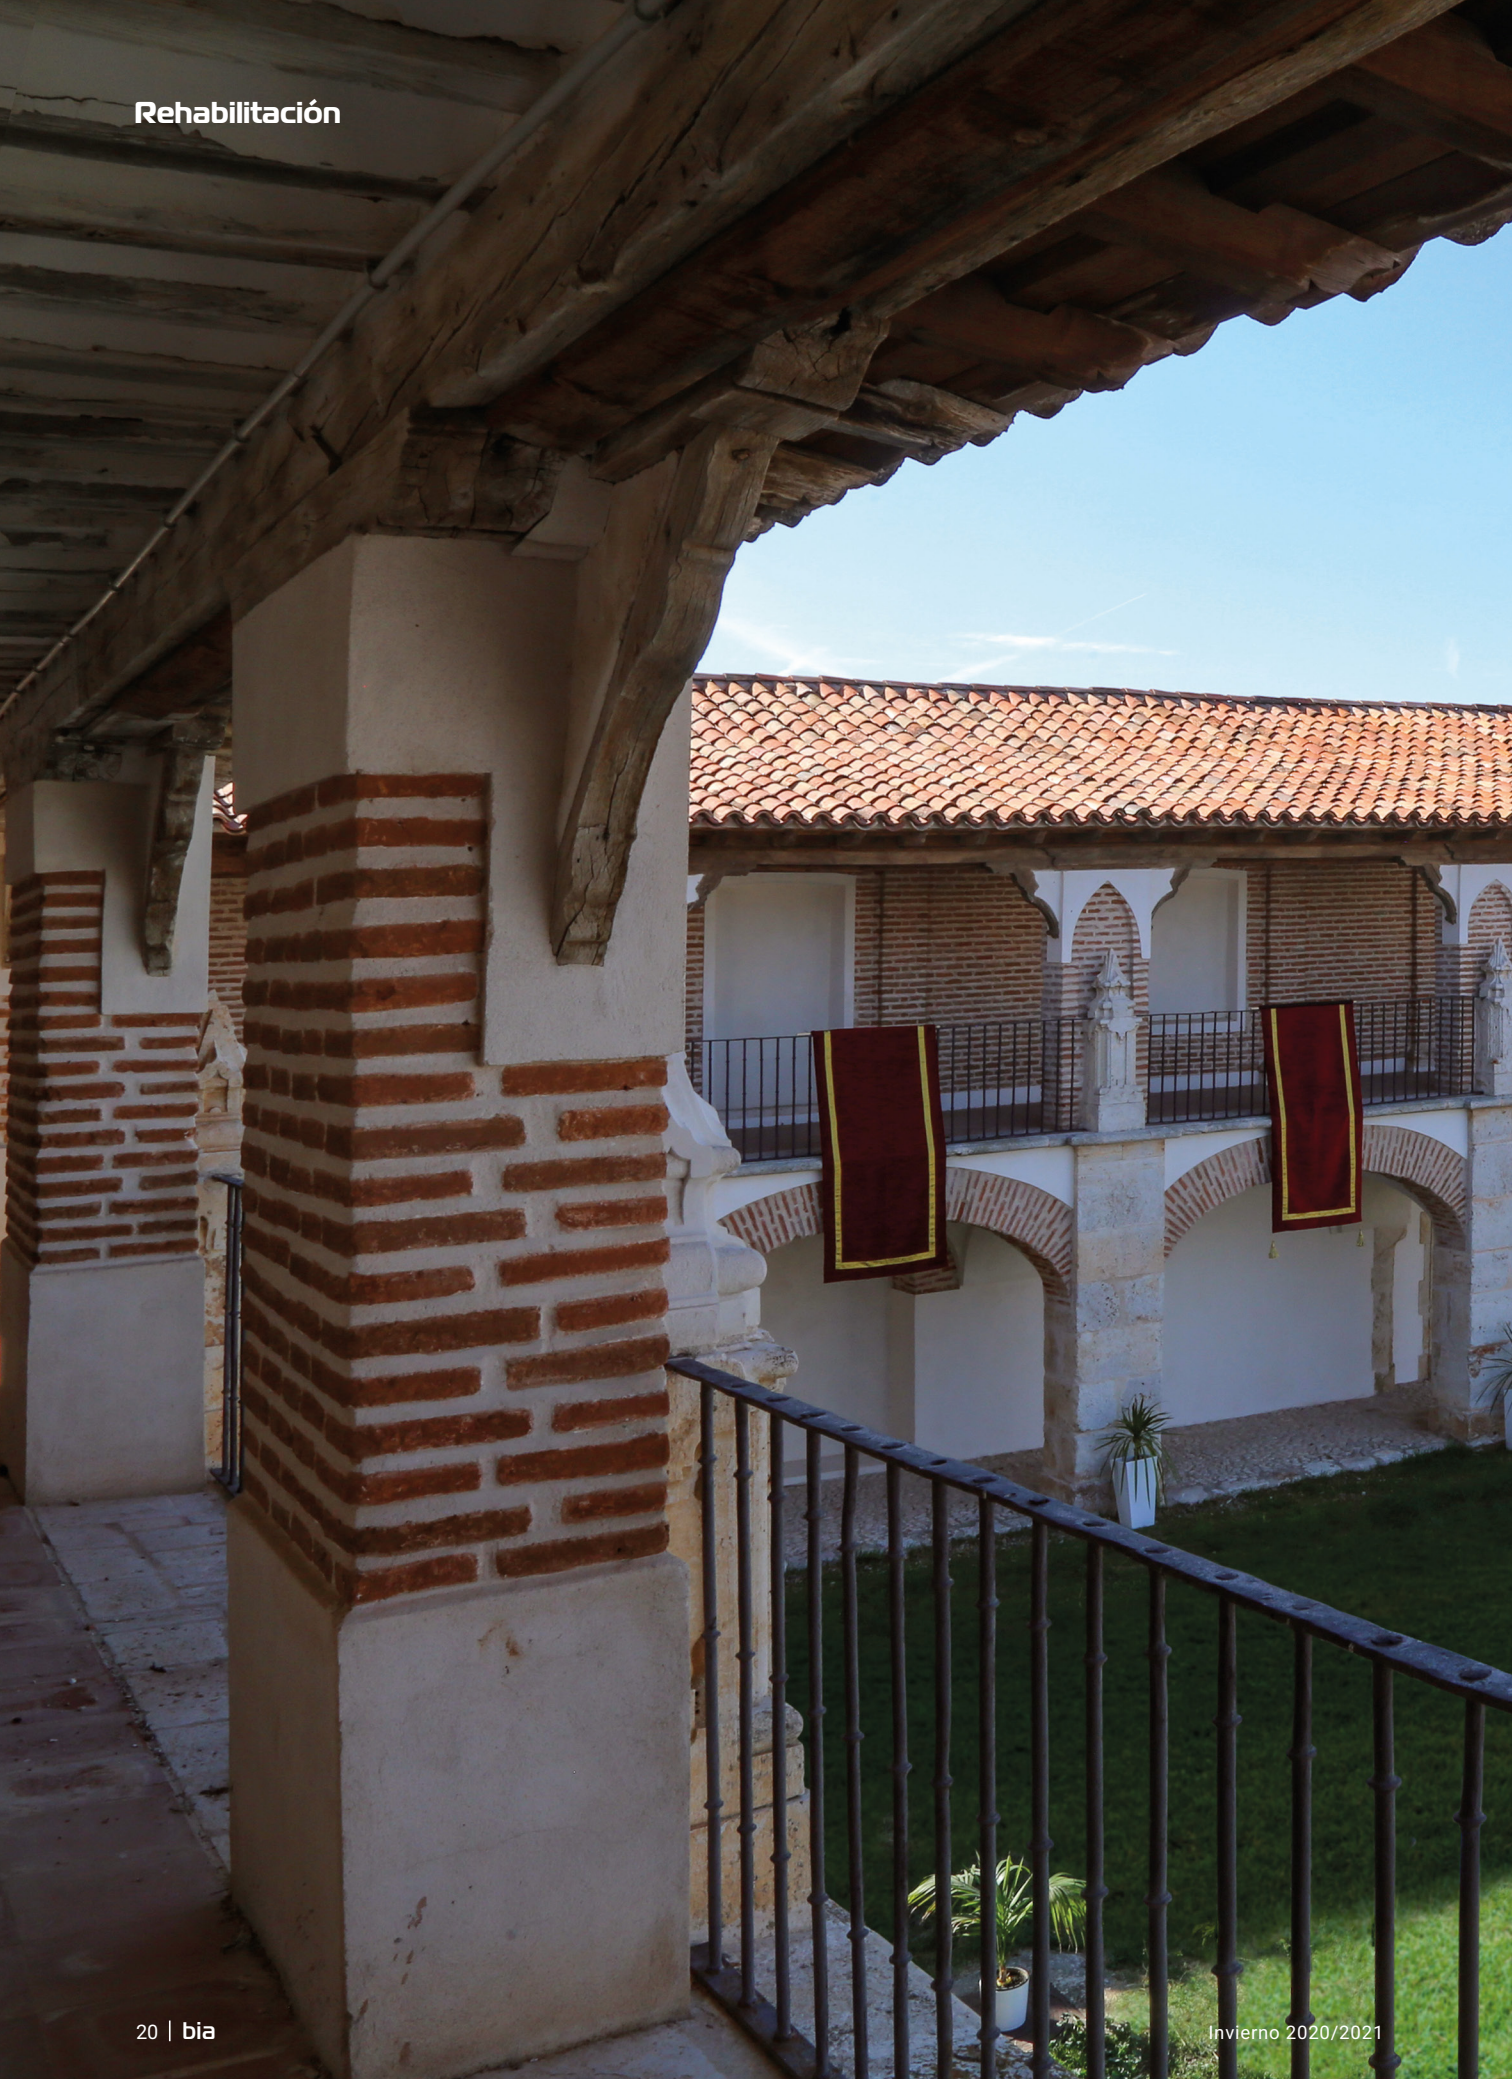
Fachada a la plaza de las Fiestas o de los Toros, con la arquería y las cubiertas de la Galería restauradas.

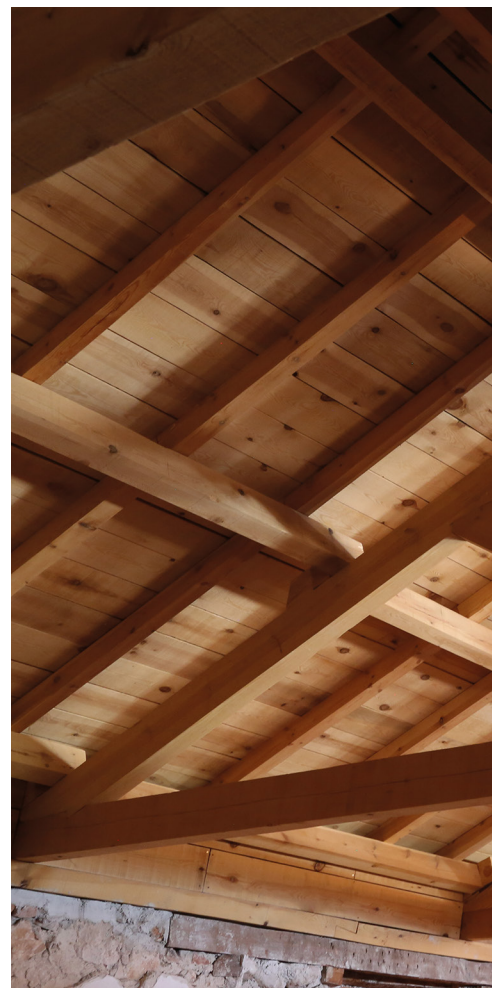
1

1. Nueva cercha de madera construida conforme a los modelos de la época original.
2. Fachada de la iglesia del palacio, enmarcada por las dos torres.
3. Reconstrucción de la cubierta en la sala de las arqueras, en el Cuerpo trasero.
4. Estado original de la planta superior de

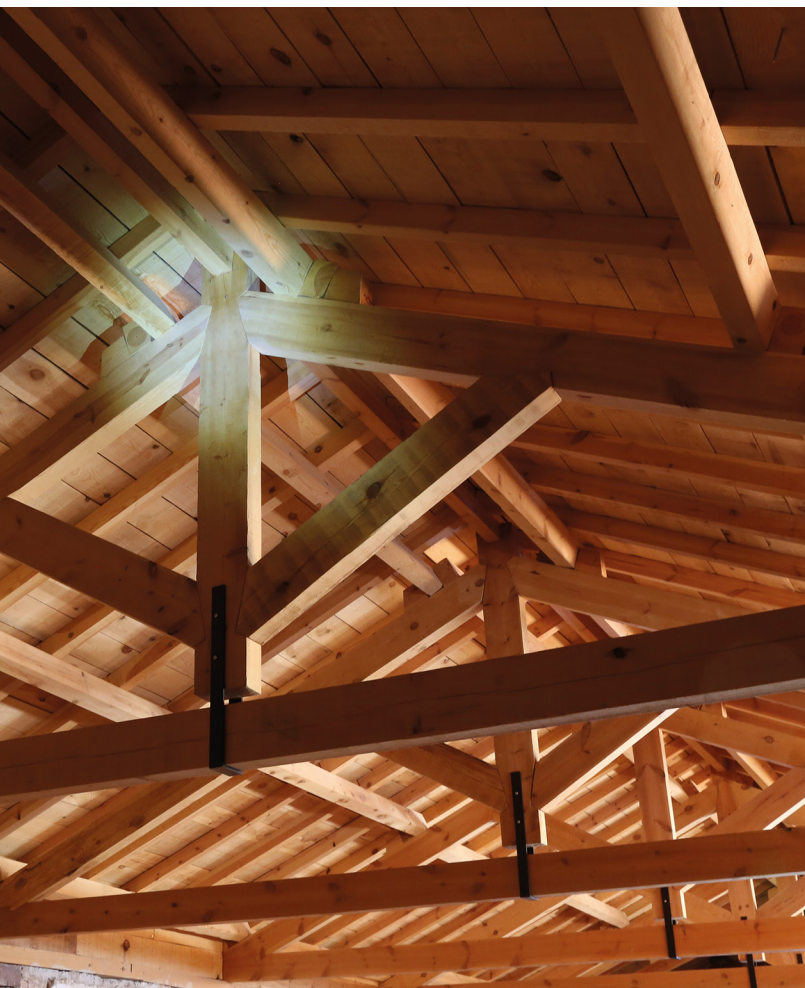
4

la Lonja en la plaza del Secreto, con las cerchas que han sido reemplazadas.

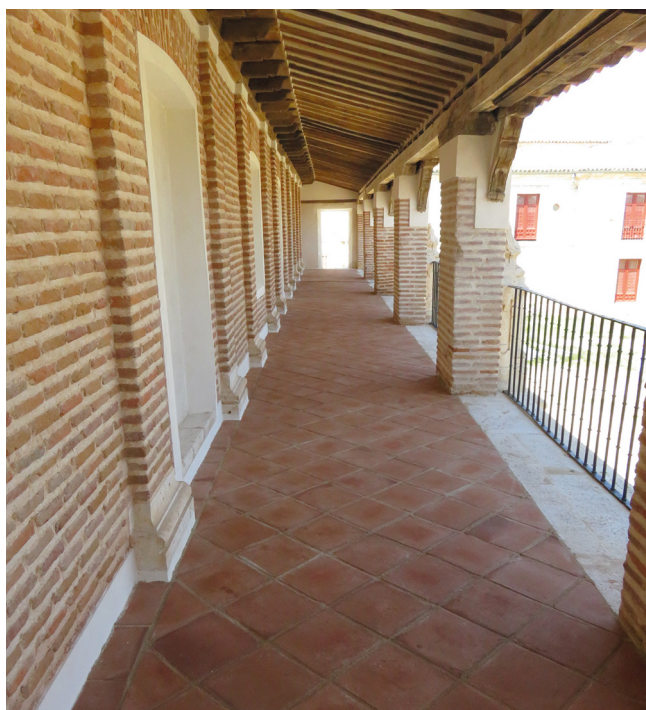
5

5. Corredor superior en la plaza de las Fiestas, tras la restauración.
6. Encuentro entre los arcos del patio del Cuerpo trasero y una de las crujiás transversales.

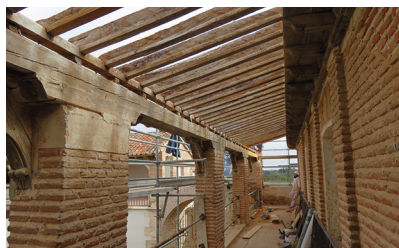
4

1. Zona central de la Galería hacia la plaza de las Fiestas.
2. Planta baja de esta arquería, con el pavimento, las bóvedas y los paramentos restaurados.
3. Aspecto inicial de la fachada, con los arcos cegados en la planta baja.
4. La planta superior del corredor durante los trabajos de rehabilitación.
5. Escalera de caracol que une los dos niveles de la arquería.

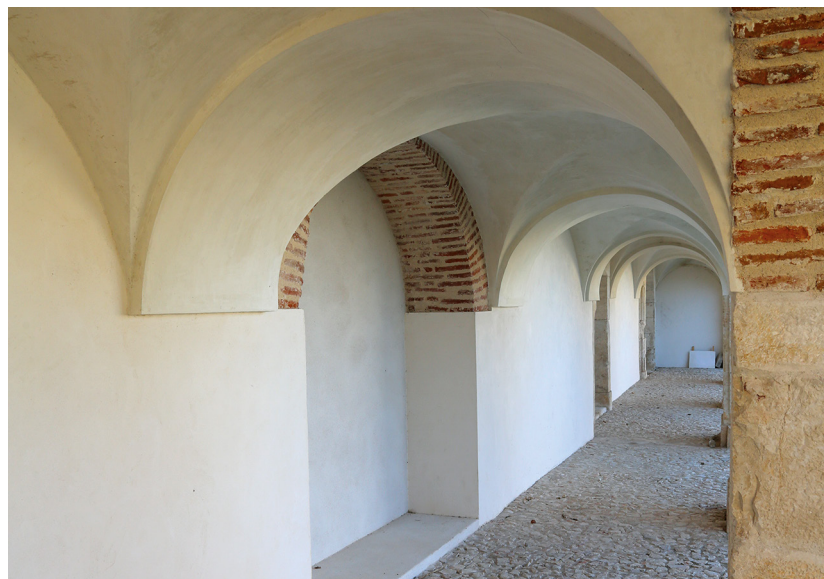
2

recuperaciones más importantes de toda la actuación”, subraya el director de la Ejecución. “Además se interviene en sus bóvedas, de doble tablero de ladrillo con relleno de zahorra caliza y revestimiento de yeso en el intradós; las fisuras y grietas que presentaban son selladas”. Se rehabilita una escalera de caracol de sillares que lleva a la galería corrida de la planta superior, similar a los frontales norte y este de la plaza. “Tiene estructura de pilar y plementería sobre pilastras de ladrillo de tejar que definen los huecos y las esquinas. Estaban en buenas condiciones y sus partes dañadas se han retacado y rejuntado”, concreta Gil Crespo.

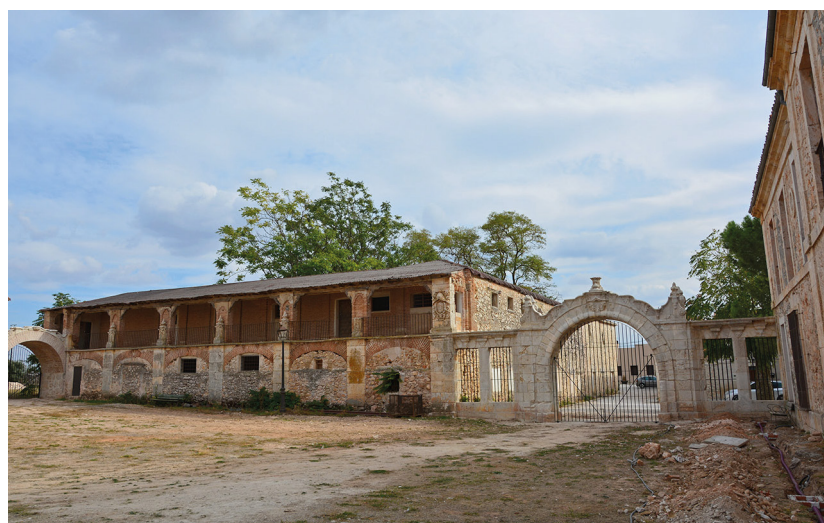
3

La Galería es el único frente de la plaza de Fiestas con soportal inferior, de arcos carpaneles con rosca de ladrillo sobre pilastras y sillería, que habían sido cegados con mampuesto calizo irregular. “Abrir estos huecos fue una de las
